田东县中医医院  
医用血管造影 X 射线机 (DSA) 应用项目  
竣工环境保护保护验收报告

# 医用血管造影 X 射线机 (DSA) 应用项目

桂辐(验收)字[2024]第48号

编制单位:广西壮族自治区辐射环境监督管理站

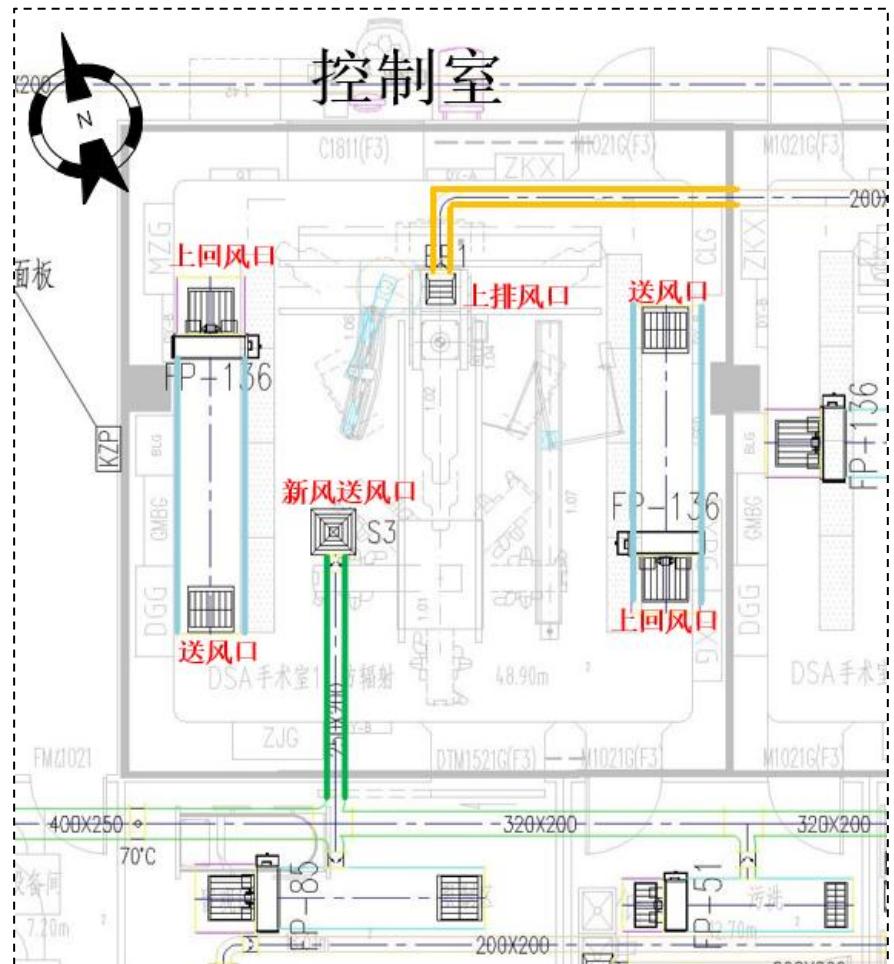
图 3-5 项目机房排风系统示意图

标志和电离辐射警告标志须符合《电离辐射防护与辐射源安全基本标准》(GB18871-2002)附录F的相关要求。	示说明,防止非工作人员误入。	
(6)通排风系统:机房设置有中央新风系统,能够有效保证机房内的通风换气。	机房建设有一套新风系统,通风效果良好。机房排风系统示意图见图3-5。	符合
(7)为每名工作人员至少配备1枚个人剂量计。	本项目目前配备3名辐射工作人员,每人配备2枚个人剂量计。	符合
(8)机房内需安装火灾自动报警装置,配备灭火器材,火灾报警装置与通风联锁。机房设置必要的应急照明设备和紧急出口标志。	机房内按要求建设火灾自动报警装置,配备有相应的灭火器材。火灾报警装置与通风联锁。机房设置必要的应急照明设备和紧急出口标志。	符合
(9)铅橡胶防护服(或围裙)、铅橡胶颈套、铅防护眼镜(或面罩)铅帽、铅橡胶手套各3套,满足项目介入手术人员防护要求;另配有1个2mmPb的移动铅防护屏风;DSA设备自带0.5mmPb悬挂防护屏和床侧防护帘。	项目配备有足够的个人辐射防护用品(如图3-20、图3-21),本项目个人防护用品配备情况详见表3-4。	符合
(10)科室规定机房内不堆放与该设备诊断工作无关的杂物,机房内设置有通风装置,保持良好的通风。	机房内布置合理,不对对方与DSA设备诊断无关的杂物。机房内设置有通风装置,保持良好的通风。	符合
(11)通过理论估算,DSA在透射条件下,DSA机房周边关心点辐射剂量率均不大于2.5 $\mu$ Sv/h;摄片条件下DSA机房周边关注点辐射剂量率均不大于25 $\mu$ Sv/h。	验收监测结果表明,DSA在摄影/透视状态下运行时,机房屏蔽体外30cm的辐射剂量率测值均不大于2.5 $\mu$ Sv/h。满足相关标准要求。	符合

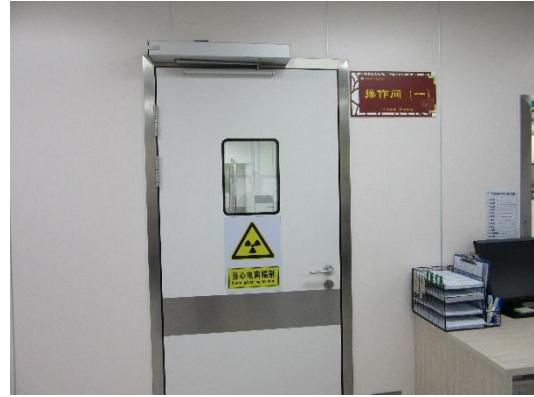
图 3-11 控制室出入机房防护门

<p>目位置张贴放射防护注意事项；在 DSA 机房外醒目位置设置公告栏；</p> <p>(3) 本项目设有电动防护门和推拉式防护门，防护门均设置有自动开、闭门装置，机房大门外工作状态指示灯与机房门设置有联动装置。</p>	<p>警示标识，门前地面设有“限制区”字样。</p> <p>(2) 控制室出入机房防护门（如图 3-11、图 3-12）：为手动带锁平开门，门上设有自动闭门装置，防护门内衬 2mm 厚铅板，门上有 2mmPb 铅窗，并贴有电离辐射警示标识，防护门前地面设有中文说明。</p> <p>(3) 污洗间防护门（如图 3-13）：为手动带锁平开门，门上设有自动闭门装置，防护门内衬 2mm 厚铅板，门上有 2mmPb 铅窗，并贴有电离辐射警示标识。</p> <p>由验收监测结果可知，防护门外的辐射剂量率测值符合验收执行标准，防护能力能满足项目要求。</p>	
排风口	机房采用新风系统进行送、排风，换气风量 2000m <sup>3</sup> /h。	与环评一致，机房新风系统相关示意图见图 3-5、图 3-6；风管穿墙位置设有 2mm 铅板防护，机房内通风效果良好。排风口人员不可到达。	符合
电缆穿墙口	机房内线管及风管穿墙均采用加包 3mmPb 铅板防护。	机房地面线缆布置详见图 3-27、线缆穿墙位置设有 2mm 铅板防护（如图 3-7），电缆沟宽 100mm，深 100mm。	符合标准
观察窗	3mmPb 铅玻璃。	与环评一致，如图 3-12。	符合
机房内空： 长×宽×高	6.97m × 6.67m × 5.0m。	与环评一致。	符合
机房有效使用面积	46.4m <sup>2</sup>	与环评一致，机房有效使用面积为 46.4m <sup>2</sup> ，机房最小边长为 6.67m。	符合

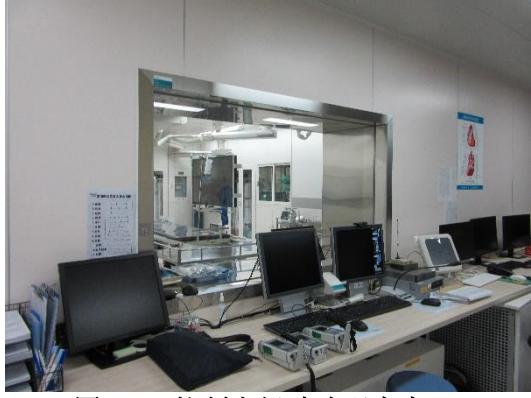
图 3-14 控制室铅玻璃观察窗

环境影响报告表中辐射防护措施要求	验收实际建设内容	检查结果
(1) 对讲装置：DSA 机房与控制室之间设置对讲系统，便于与 DSA 机房内工作人员或患者沟通。	项目机房建设有对讲系统，便于手术室与控制室间沟通交流，详见图 3-15。	符合
(2) 视频监控系统：机房内设置视频监控系统，便于观察。	控制室内建有铅玻璃观察窗（如图 3-14），机房内建设有视频监控设备（如图 3-24），医护人员通过铅窗或视频监控系统进行观察。	符合
(3) 紧急制动装置：在介入手术床边、控制室操作台上均设有“紧急制动”按钮，在 DSA 系统出束过程中，一旦发现异常情况，按任一个紧急制动按钮，均可停止出束。	DSA 床侧控制面板上设有急停按钮（如图 3-17），控制室操作台面设有急停按钮（如图 3-16），一旦发现异常情况，按任一个紧急制动按钮，均可停止出束。	符合
(4) 安全联锁：机房门有闭门装置，且工作状态指示灯和与机房防护门能有效联动。	经现场核验，控制室出入机房防护门（如图 3-11）、污洗间防护门（如图 3-13）均设有自动闭门装置；病人出入机房防护门（如图 3-8）上设有工作状态指示灯且与门联动，即关门灯亮。	符合
(5) 警示标志：设备处于工作状态时，DSA 机房门外顶部的工作状态指示灯变为红色，警示非工作人员不得入内。机房门外有电离辐射标志、放射防护注意事项、醒目的工作状态指示灯，灯箱处设警示语句。电离辐射	项目机房所在区域均实行分区管理，病人出入机房防护门上设置有工作指示灯，设备工作状态指示灯变为红色；病人出入机房防护门、控制室出入机房防护门上设有电离辐射警示标识及中文警	符合

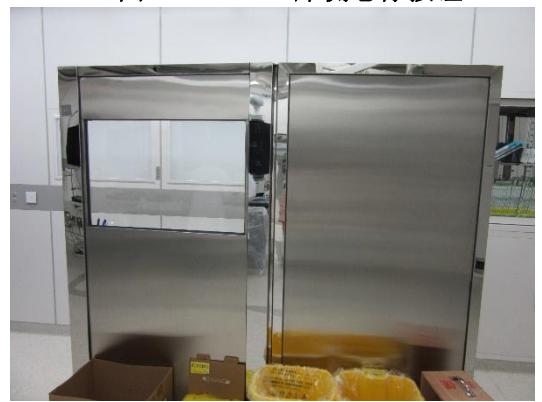
图 3-19 移动铅屏风

序号	防护用品名称	数量 (件/套)	使用说明	备注
1	铅围裙	4	个人防护	均为 0.5mmPb。
2	铅围脖	10	个人防护	均为 0.5mmPb。
3	铅帽	10	个人防护	均为 0.5mmPb。
4	铅眼镜	10	个人防护	均为 0.5mmPb。
5	移动铅屏风	2	个人防护	均为 0.5mmPb, 如图 3-19。
6	热释光剂量计	6	个人计量监测	医生、护士及技师每人佩戴 2 枚
7	便携式辐射环境监测仪	1	辐射环境监测	型号: KY80H, 如图 3-28。
8	个人剂量报警仪	1	个人防护	型号: YH-1100, 如图 3-23。
9	DSA 系统自带防护设备	1	个人防护	铅悬吊屏 1 个, 床侧防护帘 1 套, 均为 0.5mmPb。

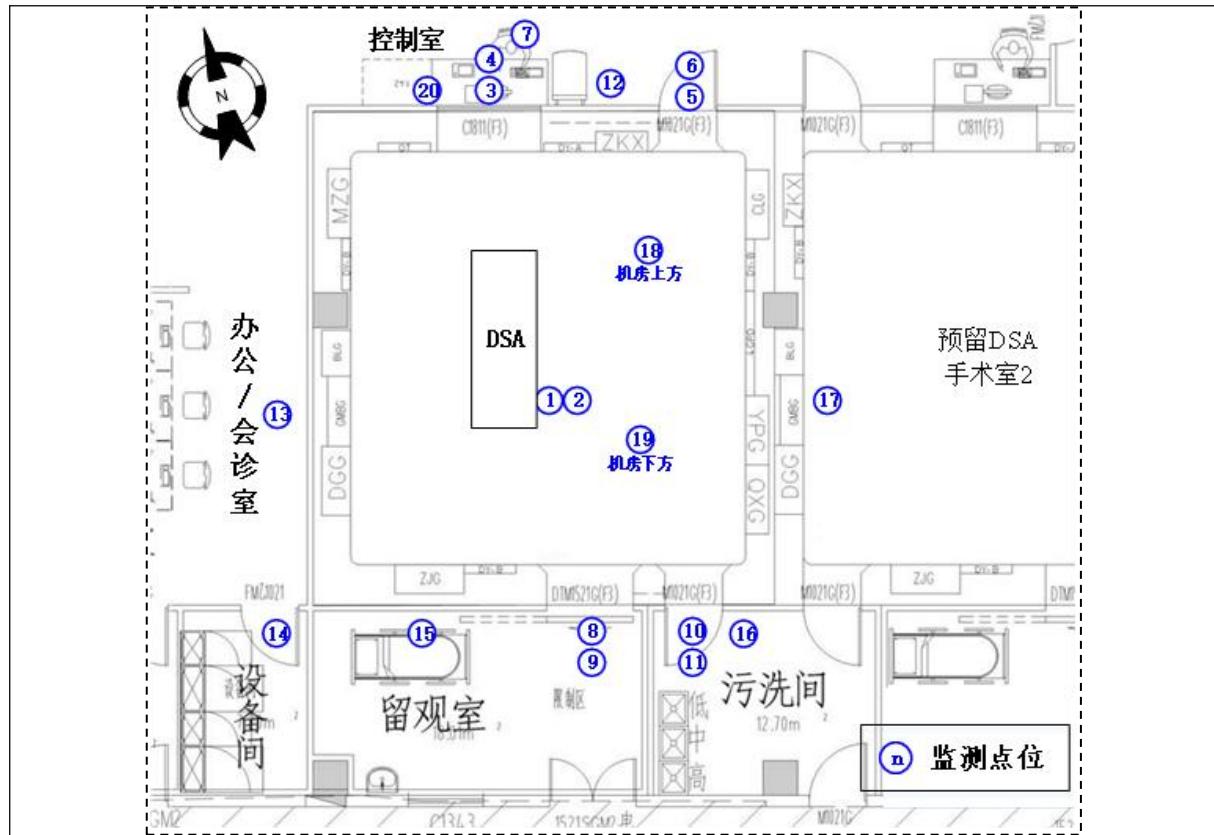
图 6-1 监测点位布置图 (DSA 摄影状态)

点位	工作状态	点位描述	X-γ 辐射剂量率 (单位: nSv/h)	备注
①	摄影状态	第一手术医生操作位 (有铅屏风, 有铅帘, 无铅服)	$2.74 \times 10^6$	正常运行 (96kV, 221.2mA)
②		第一手术医生操作位 (有铅屏风, 有铅帘, 有铅服)	$1.67 \times 10^4$	
③		控制室铅玻璃观察窗表面 5cm	87	
④		控制室铅玻璃观察窗外 30cm	86	
⑤		控制室出入机房防护门表面 5cm (底缝)	470

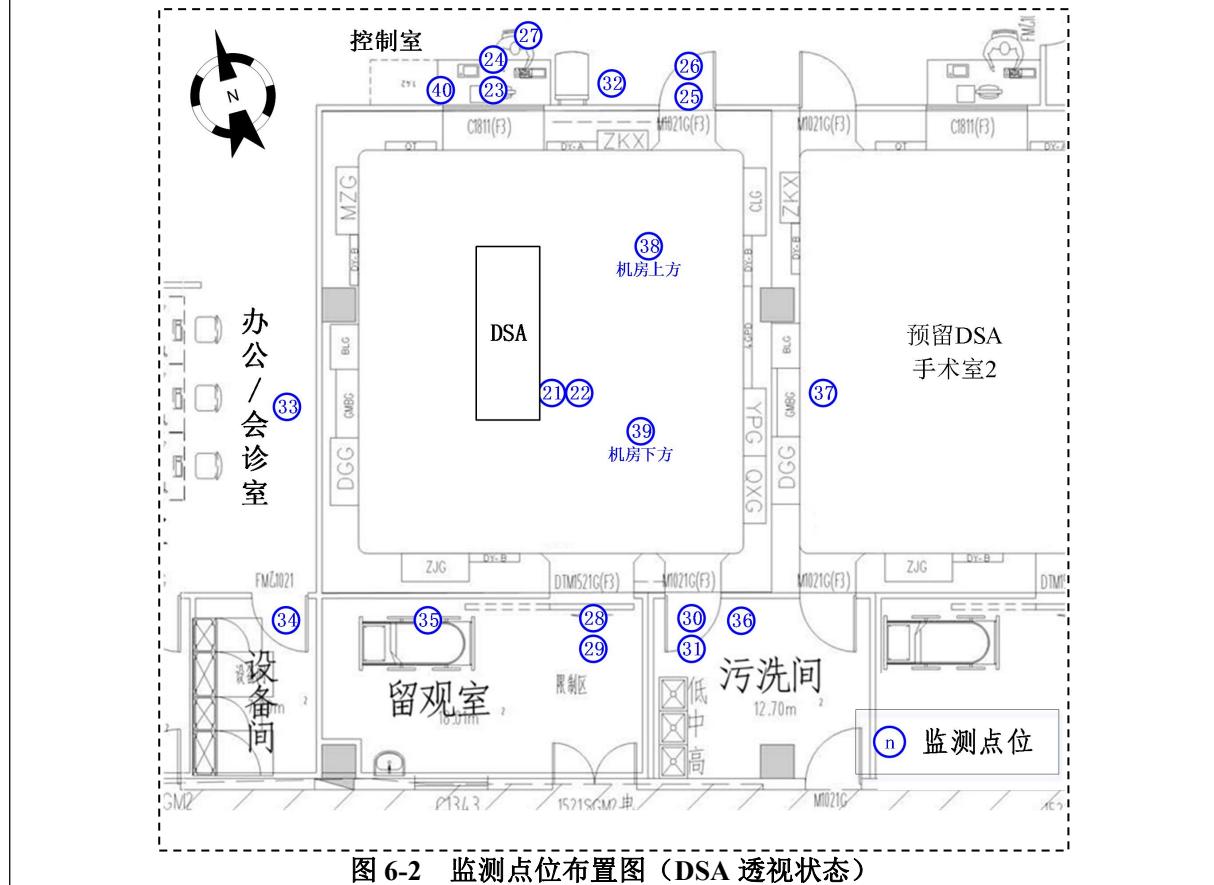
图 6-2 监测点位布置图 (DSA 透视状态)

⑥	透视状态	控制室出入机房防护门外 30cm	88	正常运行 (90kV, 108mA)
		控制室操作位	86	
		病人出入机房防护门表面 5cm (底缝)	$3.92 \times 10^3$	
		病人出入机房防护门外 30cm (底缝外 30cm)	$1.06 \times 10^3$	
		污洗间防护门表面 5cm	87	
		污洗间防护门外 30cm	86	
		机房北侧墙外 30cm (控制室)	86	
		机房西侧墙外 30cm (办公/会诊室)	87	
		机房西南侧墙外 30cm (设备间)	91	
		机房南侧墙外 30cm (留观室)	87	
		机房南侧墙外 30cm (污洗间)	87	
		机房东侧墙外 30cm (预留 DSA 手术室 2)	86	
		机房上方 (PCR 实验室)	91	
		机房下方 (消毒供应中心)	87	
		控制室线孔	88	
		第一手术医生操作位 (有铅屏风, 有铅帘, 无铅服)	$1.84 \times 10^5$	
		第一手术医生操作位 (有铅屏风, 有铅帘, 有铅服)	882	
		控制室铅玻璃观察窗表面 5cm	87	
		控制室铅玻璃观察窗外 30cm	87	
		控制室出入机房防护门表面 5cm	87	
㉑		控制室出入机房防护门外 30cm	86	
㉒		控制室操作位	87	
㉓		病人出入机房防护门表面 5cm (底缝)	461	
㉔		病人出入机房防护门外 30cm	90	
㉕		污洗间防护门表面 5cm	88	
㉖		污洗间防护门外 30cm	87

⑩	机房北侧墙外 30cm (控制室)	86	
⑪	机房西侧墙外 30cm (办公/会诊室)	87	
⑫	机房西南侧墙外 30cm (设备间)	86	
⑬	机房南侧墙外 30cm (留观室)	87	
⑭	机房南侧墙外 30cm (污洗间)	88	
⑮	机房东侧墙外 30cm (预留 DSA 手术室 2)	87	
⑯	机房上方 (PCR 实验室)	89	
⑰	机房下方 (消毒供应中心)	88	
⑱	控制室线孔	87	
区域环境本底		86	关机状态
注: 1、监测结果未扣除仪器对宇宙射线的响应值; 2、楼上监测点位距机房顶棚 100cm, 楼下监测点位距楼下地面 170cm; 3、监测点位为巡测后测值最大位置的关注点, 巡测包括门缝、窗缝以及屏蔽体外 30cm 区域等。			
由表 7-2 监测结果可知, Artis zee III ceiling 型 DSA 在摄影状态下, 机房屏蔽体(防护门/窗)表面 5cm 最大测值为 $3.92 \times 10^3$ nSv/h (病人出入机房防护门底缝), 机房屏蔽体外 30cm 处最大测值为 $1.06 \times 10^3$ nSv/h (病人出入机房防护门底缝外 30cm); 透视状态下, 机房屏蔽体 (防护门/窗) 表面 5cm 最大测值为 461nSv/h (病人出入机房防护门底缝), 机房屏蔽体外 30cm 各测点的测值均为环境本底水平。以上监测结果满足验收执行标准中关于剂量率参考控制水平的要求。			
<b>7.3 职业人员及公众成员受照情况分析 (环境保护目标影响分析)</b>			
<b>7.3.1 职业人员受照情况分析</b>			
田东县中医医院委托有资质单位对医院的辐射工作人员进行个人累积剂量监测工作。因项目运行时间较短, 医院不能该项目提供运行后的个人剂量监测报告, 因此需根据工作时间以及监测结果进行推算。			
根据潘自强主编的《电离辐射环境监测与评价》第 3.3.3 节 (P51 页) “对于强贯穿辐射, 10mm 深度是被经常使用的, $H^*(10)$ 应当是有效剂量 E 的合理近似”, 外
