田东县中医医院  
医用血管造影 X 射线机 (DSA) 应用项目  
竣工环境保护保护验收报告

# 医用血管造影 X 射线机 (DSA) 应用项目

桂辐(验收)字[2024]第48号

编制单位:广西壮族自治区辐射环境监督管理站

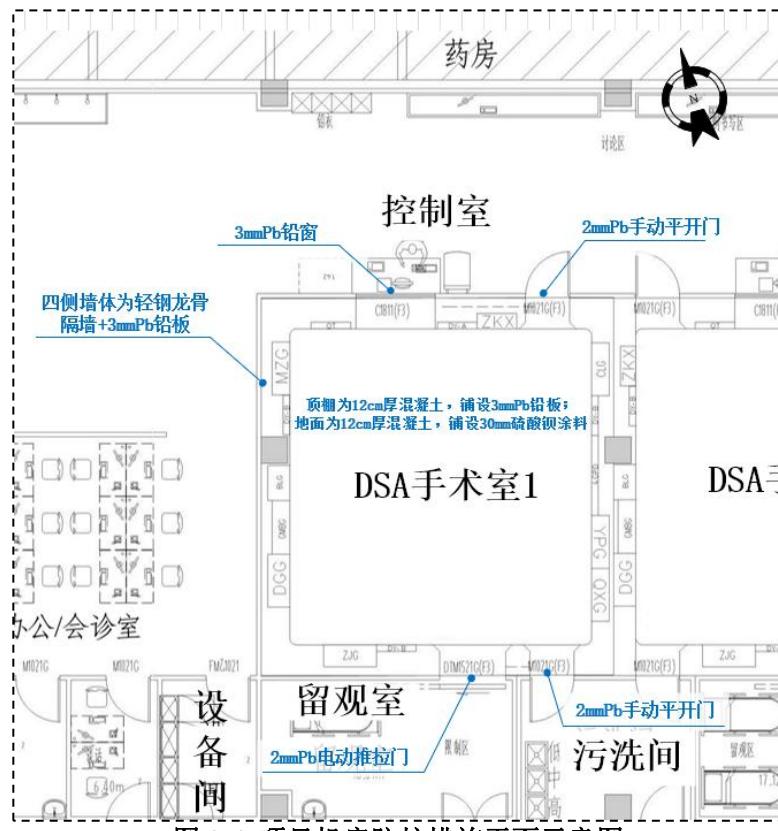
图 3-4 项目机房防护措施平面示意图

项目机房	环境影响报告表中机房辐射防护设施	机房辐射防护设施建设落实情况	检查结果
墙体	四面墙体为轻钢龙骨隔墙+3mmPb铅板(3mmPb)。	机房四侧墙体为轻钢龙骨隔墙+3mmPb铅板; 验收监测结果表明, 机房各侧墙体辐射屏蔽效果满足辐射防护要求。	符合
顶棚及地板	顶棚为12cm厚混凝土(1.5mmPb)+3mmPb铅板(3mmPb); 地板为12cm厚混凝土(1.5mmPb)+3mmPb厚硫酸钡涂料(3mmPb)。	顶棚为12cm厚混凝土, 铺设3mmPb铅板; 地面为12cm厚混凝土, 铺设30mm硫酸钡涂料(依据辐射防护手册第三册中表3.4, 30mm硫酸钡对应150kV管电压等效于3mmPb)。	符合
防护门	(1) 内衬3mmPb厚铅板不锈钢门; (2) DSA机房门外设置电离辐射警告标志和工作指示灯, 并在DSA机房大门旁醒	(1) 病人出入机房防护门(如图3-8~图3-10): 为电动推拉门, 内衬2mm铅板, 门上设有工作状态指示灯并与门联动, 即关门灯亮; 防护门上设有2mmPb铅窗, 设有红外防夹人装置; 门上设有电离辐射	符合标准

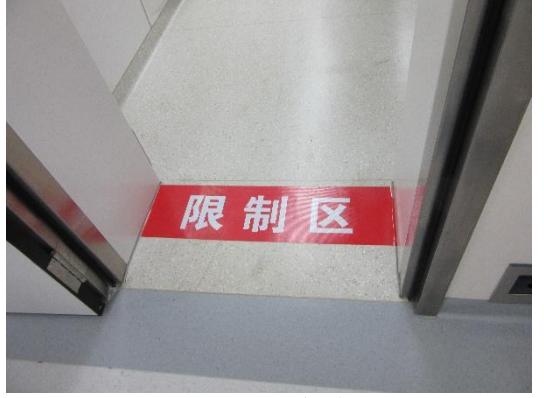
图 3-12 控制室出入机房防护门地面

<p>目位置张贴放射防护注意事项；在 DSA 机房外醒目位置设置公告栏；</p> <p>(3) 本项目设有电动防护门和推拉式防护门，防护门均设置有自动开、闭门装置，机房大门外工作状态指示灯与机房门设置有联动装置。</p>	<p>警示标识，门前地面设有“限制区”字样。</p> <p>(2) 控制室出入机房防护门（如图 3-11、图 3-12）：为手动带锁平开门，门上设有自动闭门装置，防护门内衬 2mm 厚铅板，门上有 2mmPb 铅窗，并贴有电离辐射警示标识，防护门前地面设有中文说明。</p> <p>(3) 污洗间防护门（如图 3-13）：为手动带锁平开门，门上设有自动闭门装置，防护门内衬 2mm 厚铅板，门上有 2mmPb 铅窗，并贴有电离辐射警示标识。</p> <p>由验收监测结果可知，防护门外的辐射剂量率测值符合验收执行标准，防护能力能满足项目要求。</p>	
排风口	机房采用新风系统进行送、排风，换气风量 2000m <sup>3</sup> /h。	与环评一致，机房新风系统相关示意图见图 3-5、图 3-6；风管穿墙位置设有 2mm 铅板防护，机房内通风效果良好。排风口人员不可到达。	符合
电缆穿墙口	机房内线管及风管穿墙均采用加包 3mmPb 铅板防护。	机房地面线缆布置详见图 3-27、线缆穿墙位置设有 2mm 铅板防护（如图 3-7），电缆沟宽 100mm，深 100mm。	符合标准
观察窗	3mmPb 铅玻璃。	与环评一致，如图 3-12。	符合
机房内空： 长×宽×高	6.97m × 6.67m × 5.0m。	与环评一致。	符合
机房有效使用面积	46.4m <sup>2</sup>	与环评一致，机房有效使用面积为 46.4m <sup>2</sup> ，机房最小边长为 6.67m。	符合

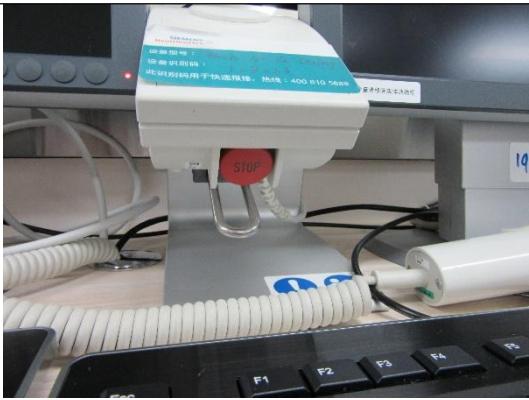
图 3-16 控制室操作台面急停按钮

环境影响报告表中辐射防护措施要求	验收实际建设内容	检查结果
(1) 对讲装置：DSA 机房与控制室之间设置对讲系统，便于与 DSA 机房内工作人员或患者沟通。	项目机房建设有对讲系统，便于手术室与控制室间沟通交流，详见图 3-15。	符合
(2) 视频监控系统：机房内设置视频监控系统，便于观察。	控制室内建有铅玻璃观察窗（如图 3-14），机房内建设有视频监控设备（如图 3-24），医护人员通过铅窗或视频监控系统进行观察。	符合
(3) 紧急制动装置：在介入手术床边、控制室操作台上均设有“紧急制动”按钮，在 DSA 系统出束过程中，一旦发现异常情况，按任一个紧急制动按钮，均可停止出束。	DSA 床侧控制面板上设有急停按钮（如图 3-17），控制室操作台面设有急停按钮（如图 3-16），一旦发现异常情况，按任一个紧急制动按钮，均可停止出束。	符合
(4) 安全联锁：机房门有闭门装置，且工作状态指示灯和与机房防护门能有效联动。	经现场核验，控制室出入机房防护门（如图 3-11）、污洗间防护门（如图 3-13）均设有自动闭门装置；病人出入机房防护门（如图 3-8）上设有工作状态指示灯且与门联动，即关门灯亮。	符合
(5) 警示标志：设备处于工作状态时，DSA 机房门外顶部的工作状态指示灯变为红色，警示非工作人员不得入内。机房门外有电离辐射标志、放射防护注意事项、醒目的工作状态指示灯，灯箱处设警示语句。电离辐射	项目机房所在区域均实行分区管理，病人出入机房防护门上设置有工作指示灯，设备工作状态指示灯变为红色；病人出入机房防护门、控制室出入机房防护门上设有电离辐射警示标识及中文警	符合

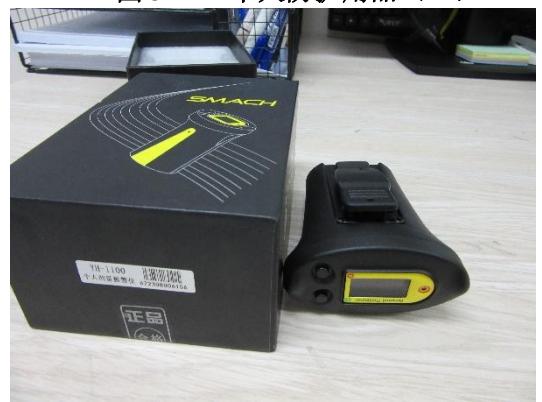
图 3-23 个人计量报警仪

序号	防护用品名称	数量 (件/套)	使用说明	备注
1	铅围裙	4	个人防护	均为 0.5mmPb。
2	铅围脖	10	个人防护	均为 0.5mmPb。
3	铅帽	10	个人防护	均为 0.5mmPb。
4	铅眼镜	10	个人防护	均为 0.5mmPb。
5	移动铅屏风	2	个人防护	均为 0.5mmPb, 如图 3-19。
6	热释光剂量计	6	个人计量监测	医生、护士及技师每人佩戴 2 枚
7	便携式辐射环境监测仪	1	辐射环境监测	型号: KY80H, 如图 3-28。
8	个人剂量报警仪	1	个人防护	型号: YH-1100, 如图 3-23。
9	DSA 系统自带防护设备	1	个人防护	铅悬吊屏 1 个, 床侧防护帘 1 套, 均为 0.5mmPb。
